COMUNE DI PORTOFERRAIO

CENTRO CULTURALE CASERMA DE LAUGIER

PROGETTO DI RIFACIMENTO COPERTURA DELLA BIBLIOTECA
COMUNALE FORESIANA

SINTESI RELAZIONE INTERVENTO

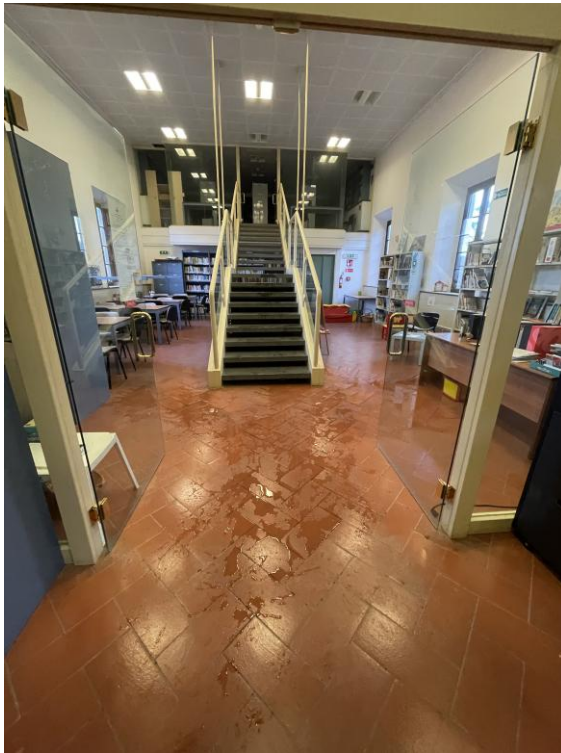
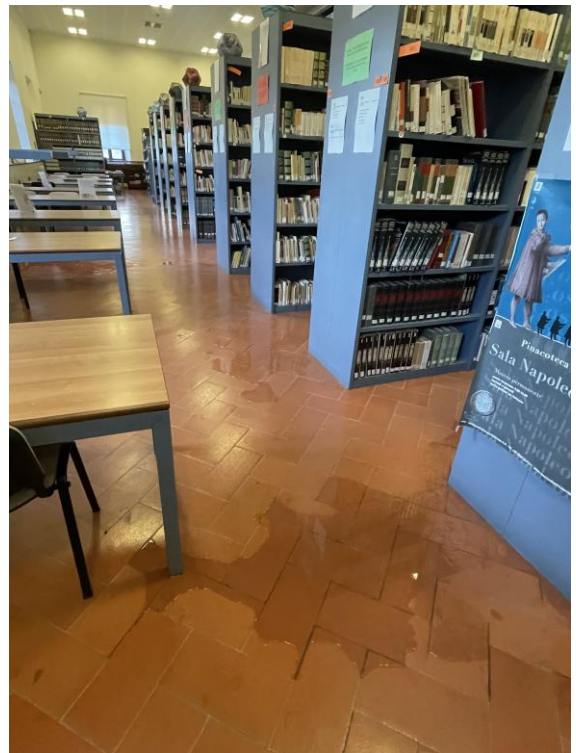
Interni biblioteca lato sud con infiltrazioni di acque meteoriche a seguito dell'evento alluvionale del 13.02.2025

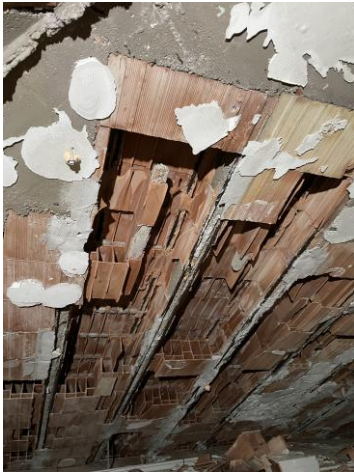
Particolare intradosso copertura

La copertura presenta zone fortemente degradate ed ammalorate dovute allo sfondellamento della struttura portante in laterocemento, per l'ossidazione dei ferri d'armatura, che ha comportato dei crolli di materiale sull'attuale controsoffitto. La particolare struttura portante con cui è stata realizzata la copertura del locale, durante la ricostruzione post-bellica, a causa dell'ossidazione dei ferri e lo sfondellamento del laterizio, rende ancora più precaria la stabilità dell'intero locale; infatti essendo l'intera copertura strutturalmente collaborante, il verificarsi della deformazione o collasso di un componente, può generare il crollo e l'implosione a cascata della restante parte.

- 4- Demolizione solaio di copertura in laterocemento, trasporto e conferimento del materiale a discarica autorizzata;
- 5- Demolizione controsoffitto e solaio di copertura interno e trasporto e conferimento del materiale a discarica autorizzata;

- 6- Realizzazione scassi nella muratura per ancoraggi di appoggio capriate lignee di copertura muratura portante;
- 7- Fornitura e posa in opera di capriate lignee (composte da puntoni, catena, monaco e saette) unite tra loro da terzere e tavolato in legno per ricreare l'originaria copertura a falda inclinata;
