Piano delle alienazioni e delle valorizzazioni immobiliari anno 2018/2020TERRENI DA ALIENARE

**COMUNE DI PORTOFERRAIO**  
**Provincia di Livorno**  
**AREA III – Programmazione e gestione del territorio**

**Oggetto: Piano alienazioni e valorizzazioni immobiliari – stima del valore dell'immobile denominato Palazzo Coppedè distinto al Catasto Urbano al foglio 5 , particella 82**

### Valutazione Unità Immobiliare ubicata nel Comune di Portoferraio in Via Carducci / Piazza Dante

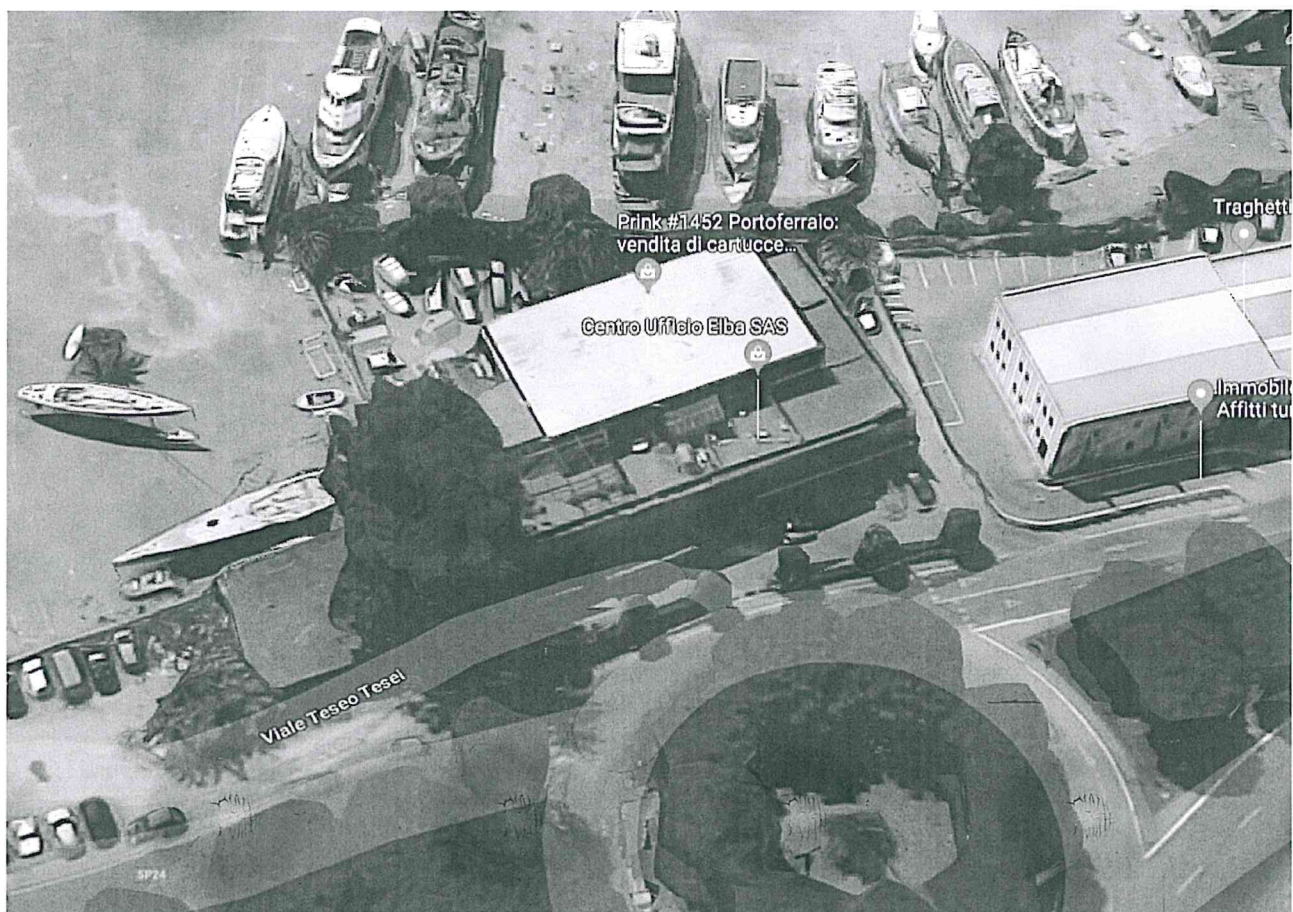
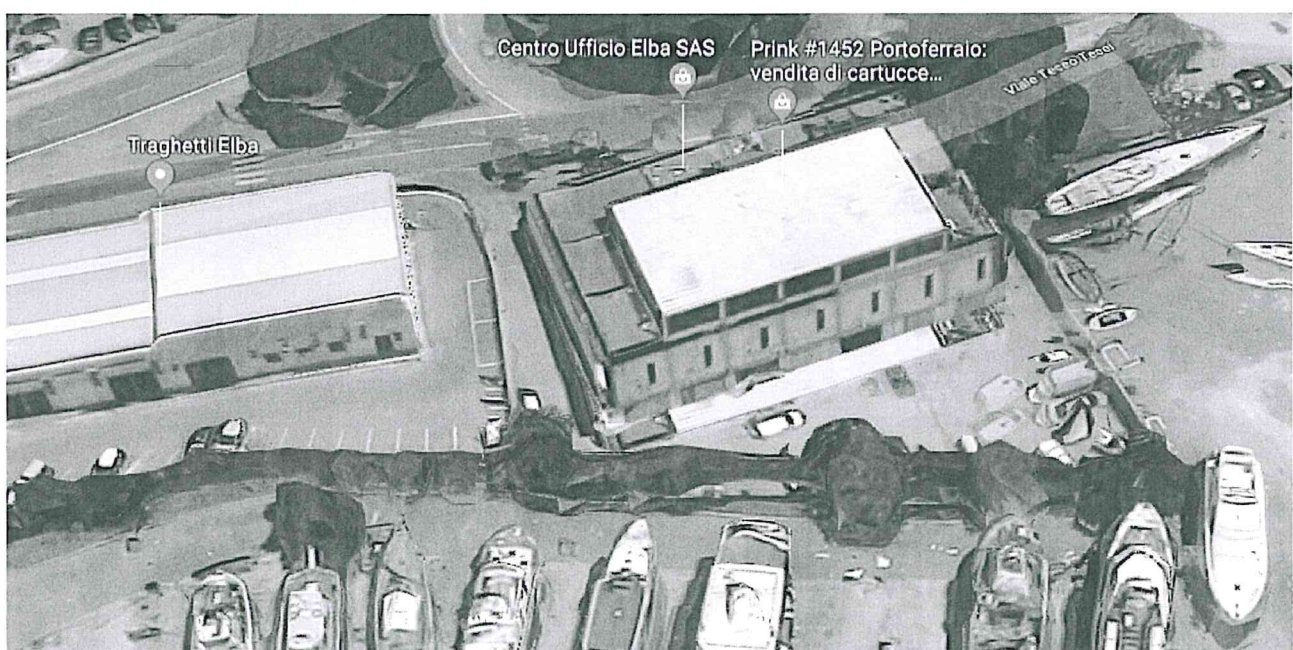
## immagini fotografiche dell'immobile in cessione

L'immobile è in ordinario stato di conservazione. Il seminterrato risulta asciutto perchè a monte sussiste scannafosso, mentre lato piazzale di parcheggio sussiste rischio di infiltrazioni d'acqua dal piazzale in occasione di piogge eccezionali.
